第 I 編 近年の橋梁災害の特徴

第 1 章 大スケールの流れと橋梁被害

1.1 谷底平野の橋梁

豪雨による河川橋梁災害
—その原因と対策—

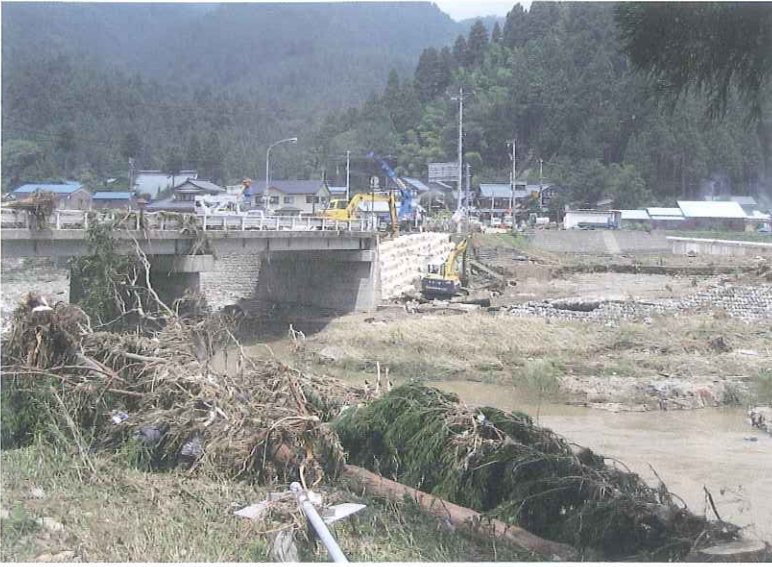
2004年福井豪雨による足羽川の
高田大橋付近における被害
(上流左岸より)

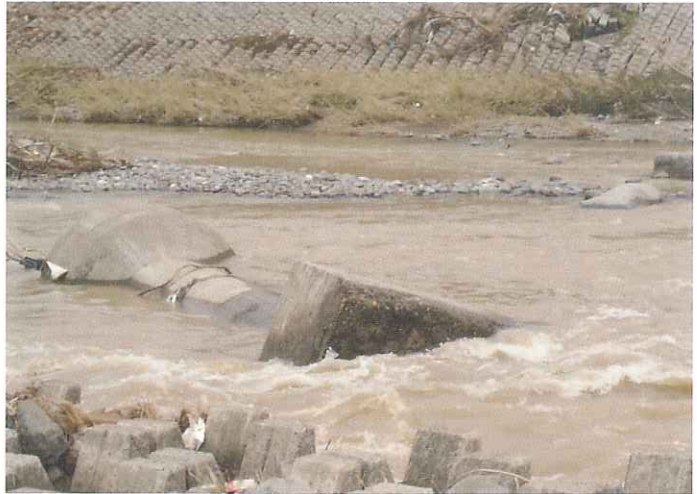
2004年福井豪雨による越美北線の第1
鉄橋おける橋脚の倒壊

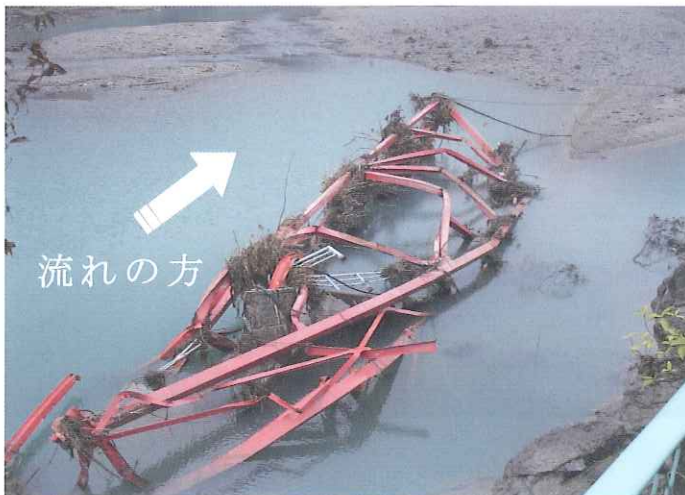
2005年宮崎水害による耳川町村道の小
原橋桁の流出

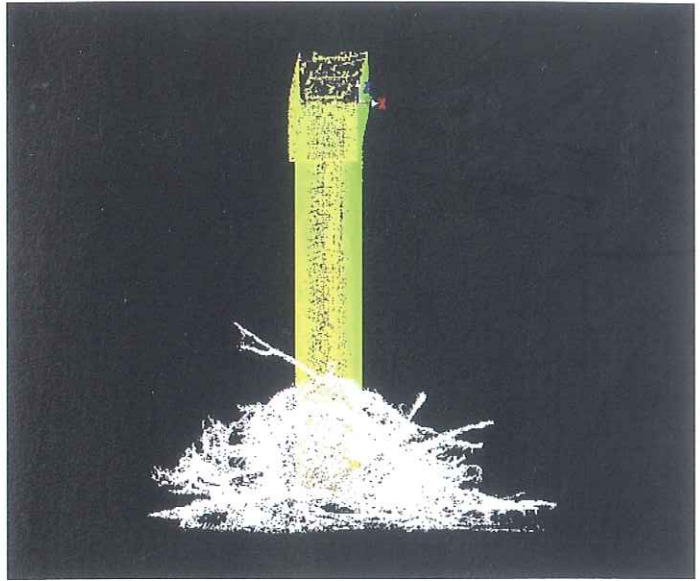
沙流川において3次元レーザスキャンを用いた流木集積量(体積)の計測

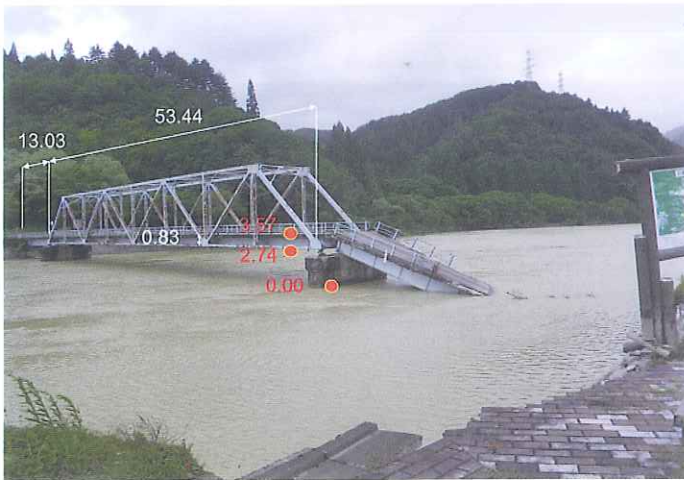
2011年新潟・福島豪雨による只見湖に架かる万代橋の被害(右岸下流より)
(数字は計測値を示し、単位はm)

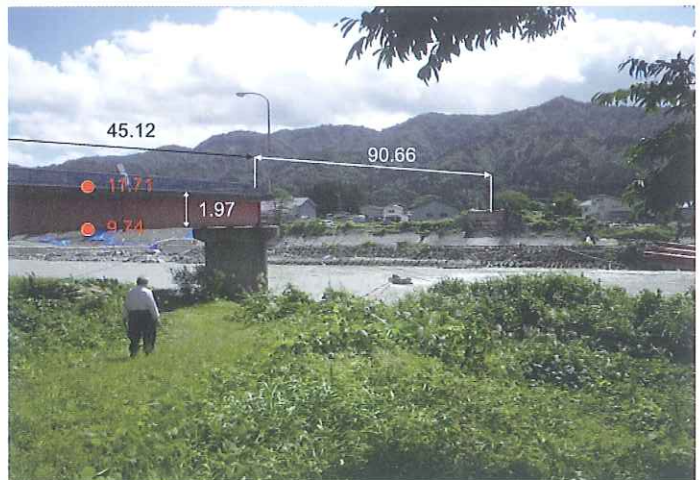
2011年新潟・福島豪雨による只見川右支川に架かる小川橋の被害(右岸上流から)(数字は計測値を示し、単位はm)

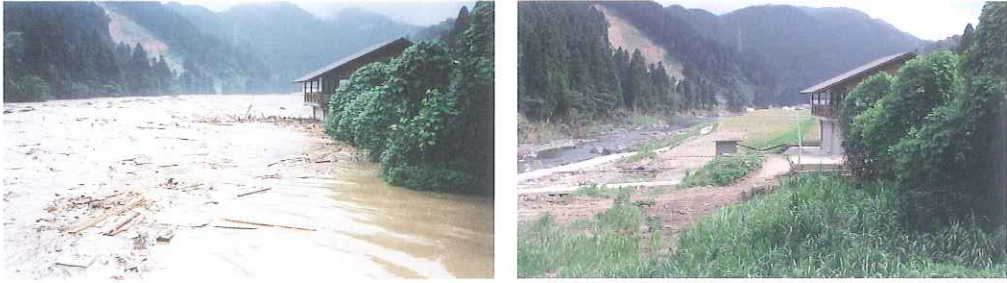
図-1.3 出水時と平水時の下新橋下流における流況比較

図-1.3は、下新橋下流の出水時と平水時の様子を示すが、出水時の流れは平水時に比べて水位が非常に高く、流木、ゴミ等が大量に流出したことがわかる。多くの橋梁地点でピーク水位は桁下以上に達し、対象区間では鉄道橋3本(第3, 4, 5橋梁)および道路橋1本の橋脚が倒壊し、橋桁が流出するといった甚大な被害が生じた。図-1.4に示す倒壊した田尻新橋は、長さ約57 m、幅員約3 mの小規模な道路橋である。国道364号が通る幅員約8.4 mの高田大橋は流出を免れたが、図-1.5に示すように右岸上流部の堤防および右岸取付け道路が破壊さ

(a) 出水時(2004年7月18日午前)(出典：地元住民) (b) 平水時(2004年8月14日)(出典：榎田)

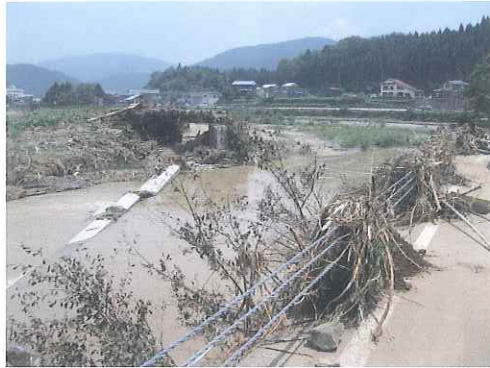
図-1.4 田尻新橋の被害状況(出典：榎田)

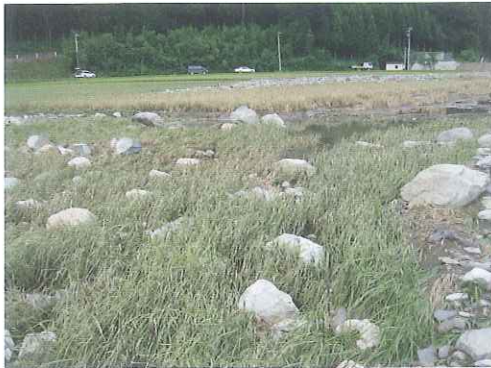
れるなど、周辺施設に大きな被害が及んだ。堤防の決壊により、第4鉄橋上流右岸側の堤内地の水田には直径約50cmに達する大きな石や土砂が大量に残されたり[図-1.6(a)]、農道のアスファルト舗装が剥離して水田に堆積したり[図-1.6(b)]したことから、非常に激しい氾濫水の流入があったことがうかがえる。なお、足羽川中流域の土砂堆積状況に関しては服部、山本[2]に詳しい。

(a) 水田に堆積した礫や土砂

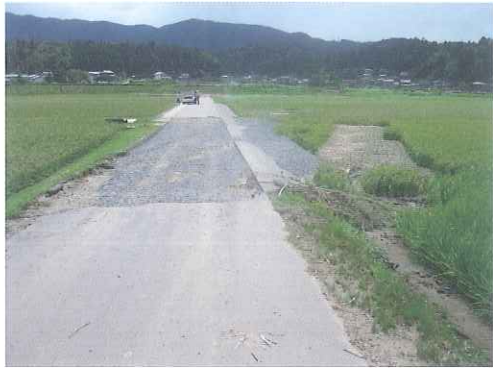
(b) 堤内地の農道舗装の剥離

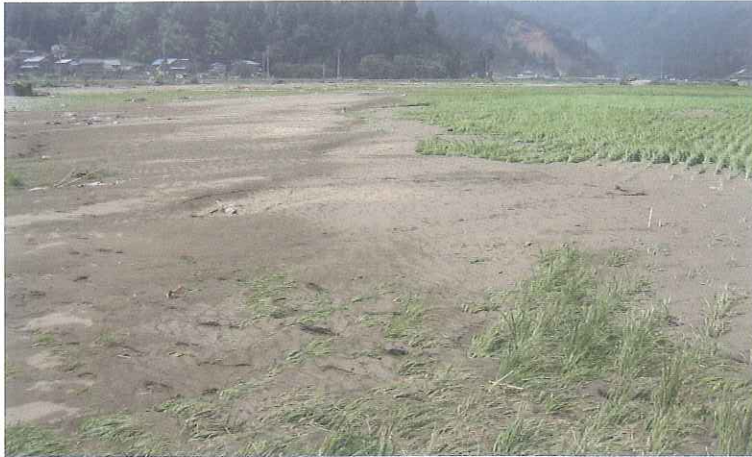
図-1.8 足羽川第4鉄橋下流右岸堤内地の稲の倒伏および土砂の堆積(2004年7月22日撮影)(出典:椋田)

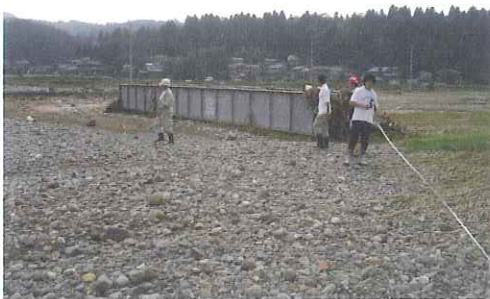
(b) 堤内地に侵入した橋桁(河道寄りから撮影)
(出典: 榎田)

乱した。(a)の下流上空からの写真から、礫は破堤区間の下流寄りに集中的に堆積していること、流失した橋桁も礫の堆積する場所まで元の位置から150m程度流されていることがわかる。橋桁は、主軸が河道法線から約 25° 傾いた状態で停止しており、土砂堆積や作物の倒伏状況から推定される氾濫流の主方向から約 $70\sim 90^{\circ}$ 傾いている。(b)、(c)では、橋桁の河道側表層に礫が分布し、橋桁背後の堤内側には土砂が分布しているのが見られる。背後の土砂は、破堤直後に堤内地に流入し堆積した土砂がその後侵入した橋桁によって掻き集められた部分と、橋桁は堤内地に停止した後も氾濫流にさらされており、氾濫流とともに流入した土砂が橋桁の後流域に堆積した部分があると考えられる。

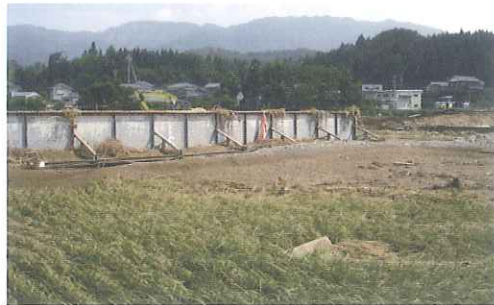
(c) 堤内地に侵入した橋桁(堤内地寄りから撮影)
(出典: 榎田)

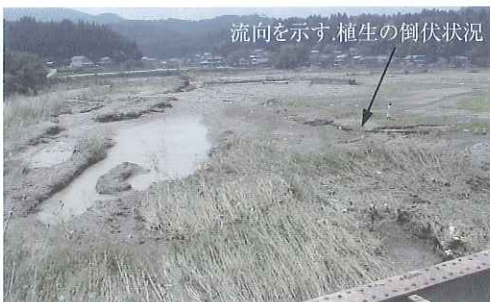
(d) 下流右岸の高水敷の侵食と破堤の状況
(出典: 榎田)

第4鉄橋下流右岸の高水敷の一部が異常に侵食され、大きな水溜りができていることが(a)、(d)より確認できる。その場所は、右岸側の鉄道の線路が曲げられた軌道の延長線上にある[(a)、(e)参照]。異常侵食された範囲の長径は流失桁の長さの約2~3倍、短径は桁幅の約3~6倍程度の大きさである。これらの状況から、倒壊した橋桁は、一時的に高水敷上にとどまり、洪水流に対して大きな障害物となり、その周辺が局所的に侵食された。その後、右岸堤防が決壊し、橋桁は氾濫水とともに堤内地に押し流されたと考えられる。また、前述した堤内地盤の侵食や礫の堆積状況から、右岸堤防の決壊は、破堤区間の下流寄りの場所から始まったと推測される。この破堤開始場所は、高水敷の侵食箇所の末端付近に位置することから、高水敷の異常侵食が破堤現象に影響を及ぼした可能性が高いと考えられる。

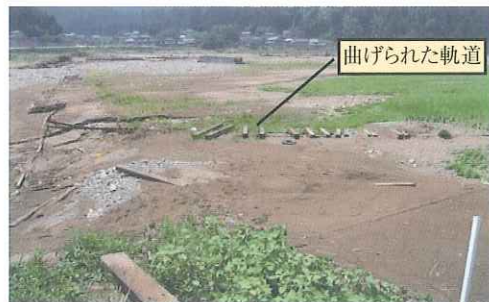
(e) 下流右岸の高水敷の侵食と破堤の状況
(出典: 榎田)
